ANÁLISE AMBIENTAL DO CEMITÉRIO PÚBLICO MUNICIPAL “PAZ DO SENHOR” EM CABEDELO-PB, BRASIL

ENVIRONMENTAL ANALYSIS OF THE “PAZ DO SENHOR” MUNICIPAL PUBLIC CEMETERY IN CABEDELO-PB, BRAZIL

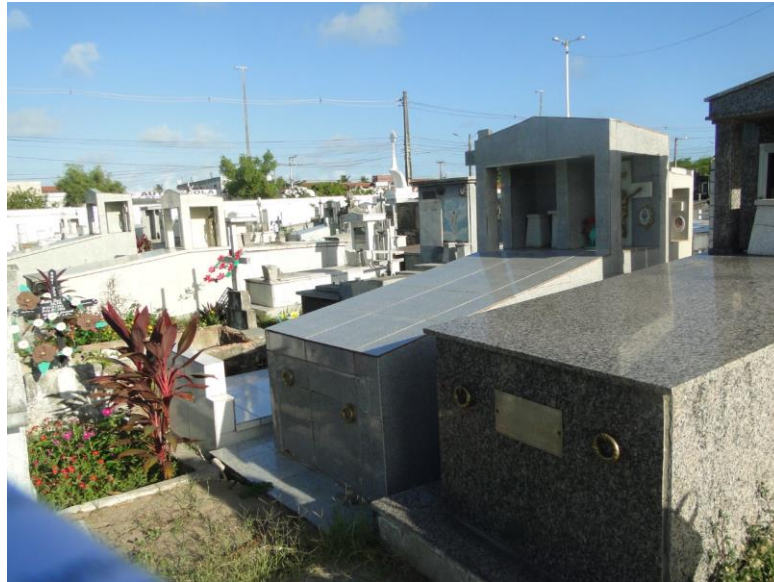
De acordo com o modelo arquitetônico o Cemitério Público Municipal Paz do Senhor, caracteriza-se como horizontal, constituído por sepulturas que se traduz como espaço unitário, destinado a sepultamentos e por construções tumulares (jazigos) que são construções dotadas ou não de compartimentos para sepultamentos (Figura 2).

Figura 2 - Arquitetura do Cemitério Público Municipal Paz do Senhor em Cabedelo-PB, Brasil, 2022.

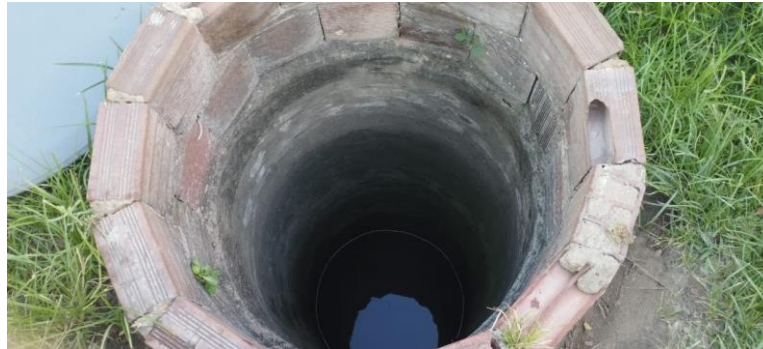
d) A análise identificou que na implantação do cemitério **NÃO** levou em consideração a distância segura de corpos d'água, superficiais e subterrâneos, de forma a garantir sua qualidade, de acordo com estudos apresentados e a critério do órgão licenciador, inclusive foi encontrado dois poços no interior do cemitério.

No que diz respeito aos itens b) e d), o Cemitério estudado não atende a Resolução nº 368/06 quanto a distância de contaminação do lençol freático. O escoamento, a lixiviação e a infiltração das águas superficiais são grandes problemas, alagando ruas e residências durante as estações chuvosas e com um solo arenoso, a infiltração nos corpos d'água é direta. Inclusive, foi encontrado durante a visita *in loco* dois poços com água para uso direto no cemitério (para lavar os jazigos e aguar as plantas) (Figura 3).

Figura 3 - Poço d'água no interior do Cemitério Público Municipal Paz do Senhor em Cabedelo-PB, Brasil, 2022.

Este problema pode ser mais agravado, de acordo com a *causa mortis* do corpo sepultado, uma vez que a liberação microbiológica (vírus e bactérias), os metais pesados e os materiais radioativos presente no necrochorume segundo Silva (2000), pode atingir o lençol praticamente íntegro, com suas cargas químicas, microbiológicas e radioativas, desencadeando a sua contaminação e poluição.

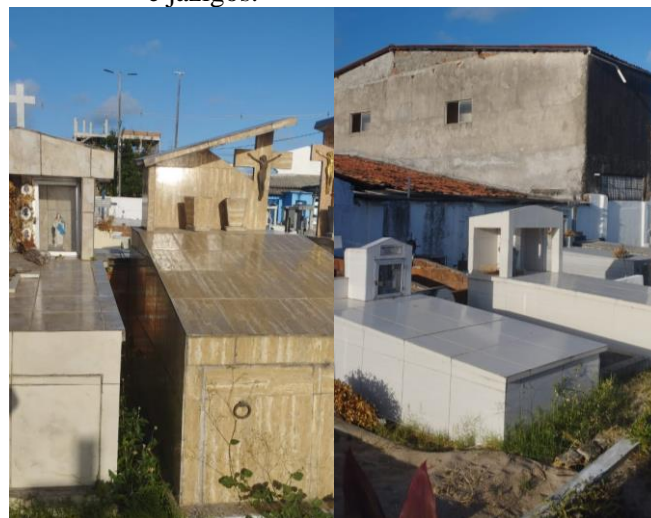
Sobre o item c), o Cemitério analisado também não atende à Resolução nº 368/06. A área já foi totalmente ocupada e hoje, para se sepultar, praticamente tem-se que retirar uma ossada do lugar para colocar um corpo (Figura 4a e 4b).

Figura 4 – Não cumprimento da Resolução nº 368/06 quanto a distância entre os jazigos e a parte externa do cemitério; Distâncias variadas (15 a 35cm) entre os passadiços de túmulos e jazigos.

Diante dos dados encontrados percebeu-se que pela falta de espaço não existe ordenamento nas construções e nos túmulos. O deslocamento entre túmulos e jazigos só é possível se pisotear os túmulos e

jazigos vizinhos, elevando assim, riscos de quedas, lesões diversas e arranhaduras. Assim, por estarmos analisando um empreendimento que em sua essência é insalubre, tais circunstâncias de acidentes aumentam os riscos de contaminação por microrganismos (protozoários, fungos, vírus e bactérias).

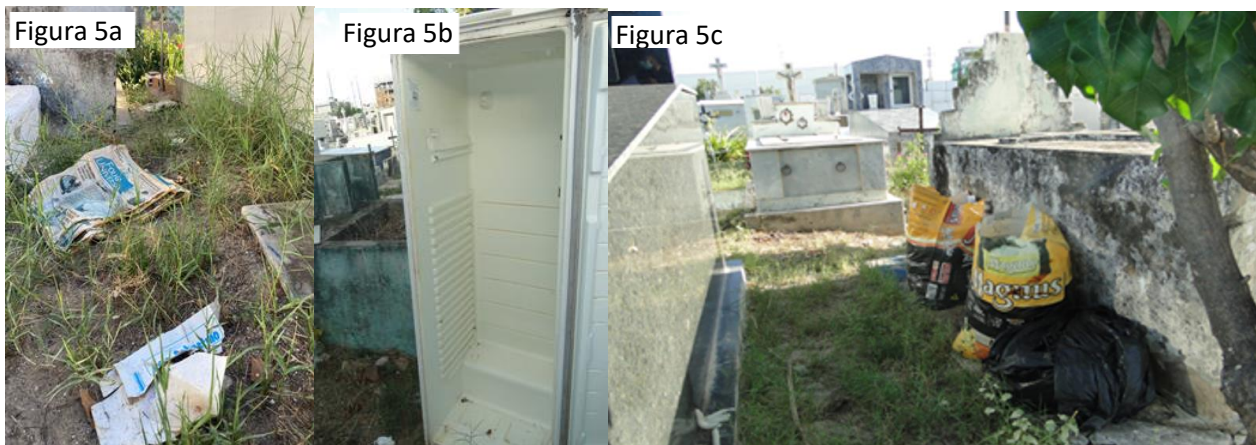
g) Por fim, verificou-se que os resíduos sólidos, não humanos, resultantes da exumação dos corpos **NÃO** tiveram a destinação ambiental e sanitária adequada. Inclusive, foi encontrado durante a análise tanto resíduos sólidos não humanos quanto humanos (roupas, ossos, dentre outros) lançados e/ou descartados a céu aberto, no interior do cemitério e fora dos ossários.

Para o item g), que trata do destino final dos resíduos não humanos, diagnosticou-se que o cemitério estudado não atende a resolução pois de acordo com o que foi observado *in loco*, esses resíduos são espalhados no cemitério ou então separado para o carro coletor de resíduos sólidos do município recolher e levar para o aterro sanitário. Outro ponto a enfatizar são os resíduos provenientes das visitas dos amigos e familiares (Figuras 5 a, b, c). Além do mais, os próprios restos cadavéricos são deixados à céu aberto e fora dos ossários (Figuras 6 a, b).

Figuras 5 a, b, c – Diversos tipos de resíduos lançados à céu aberto no interior do Cemitério na Paz do Senhor. 5a) Jornais lançados entre os túmulos; 5b) mortalha e ossos depositados em espaços de jazigo; 5c) Geladeira junto aos túmulos e jazigos no interior do cemitério.

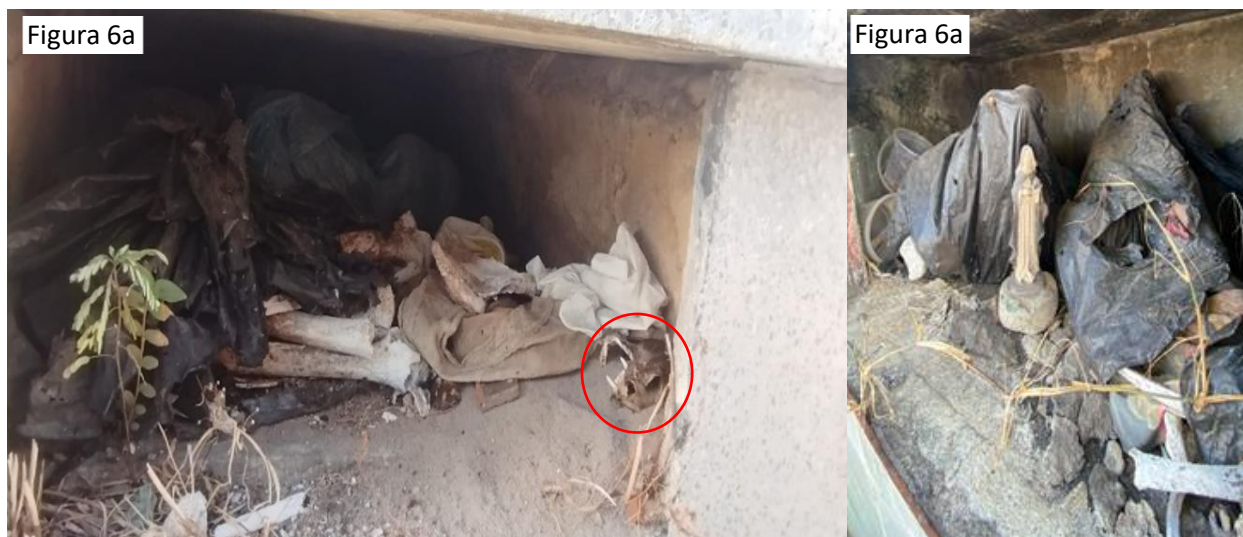
Figuras 6 a, b – Restos mortais e ossos lançados à céu aberto no interior do Cemitério na Paz do Senhor.
6a) Ossos humanos e ossada de um crânio de um gato no detalhe; 6b) mortalha e ossos depositados em espaços de jazigo.
